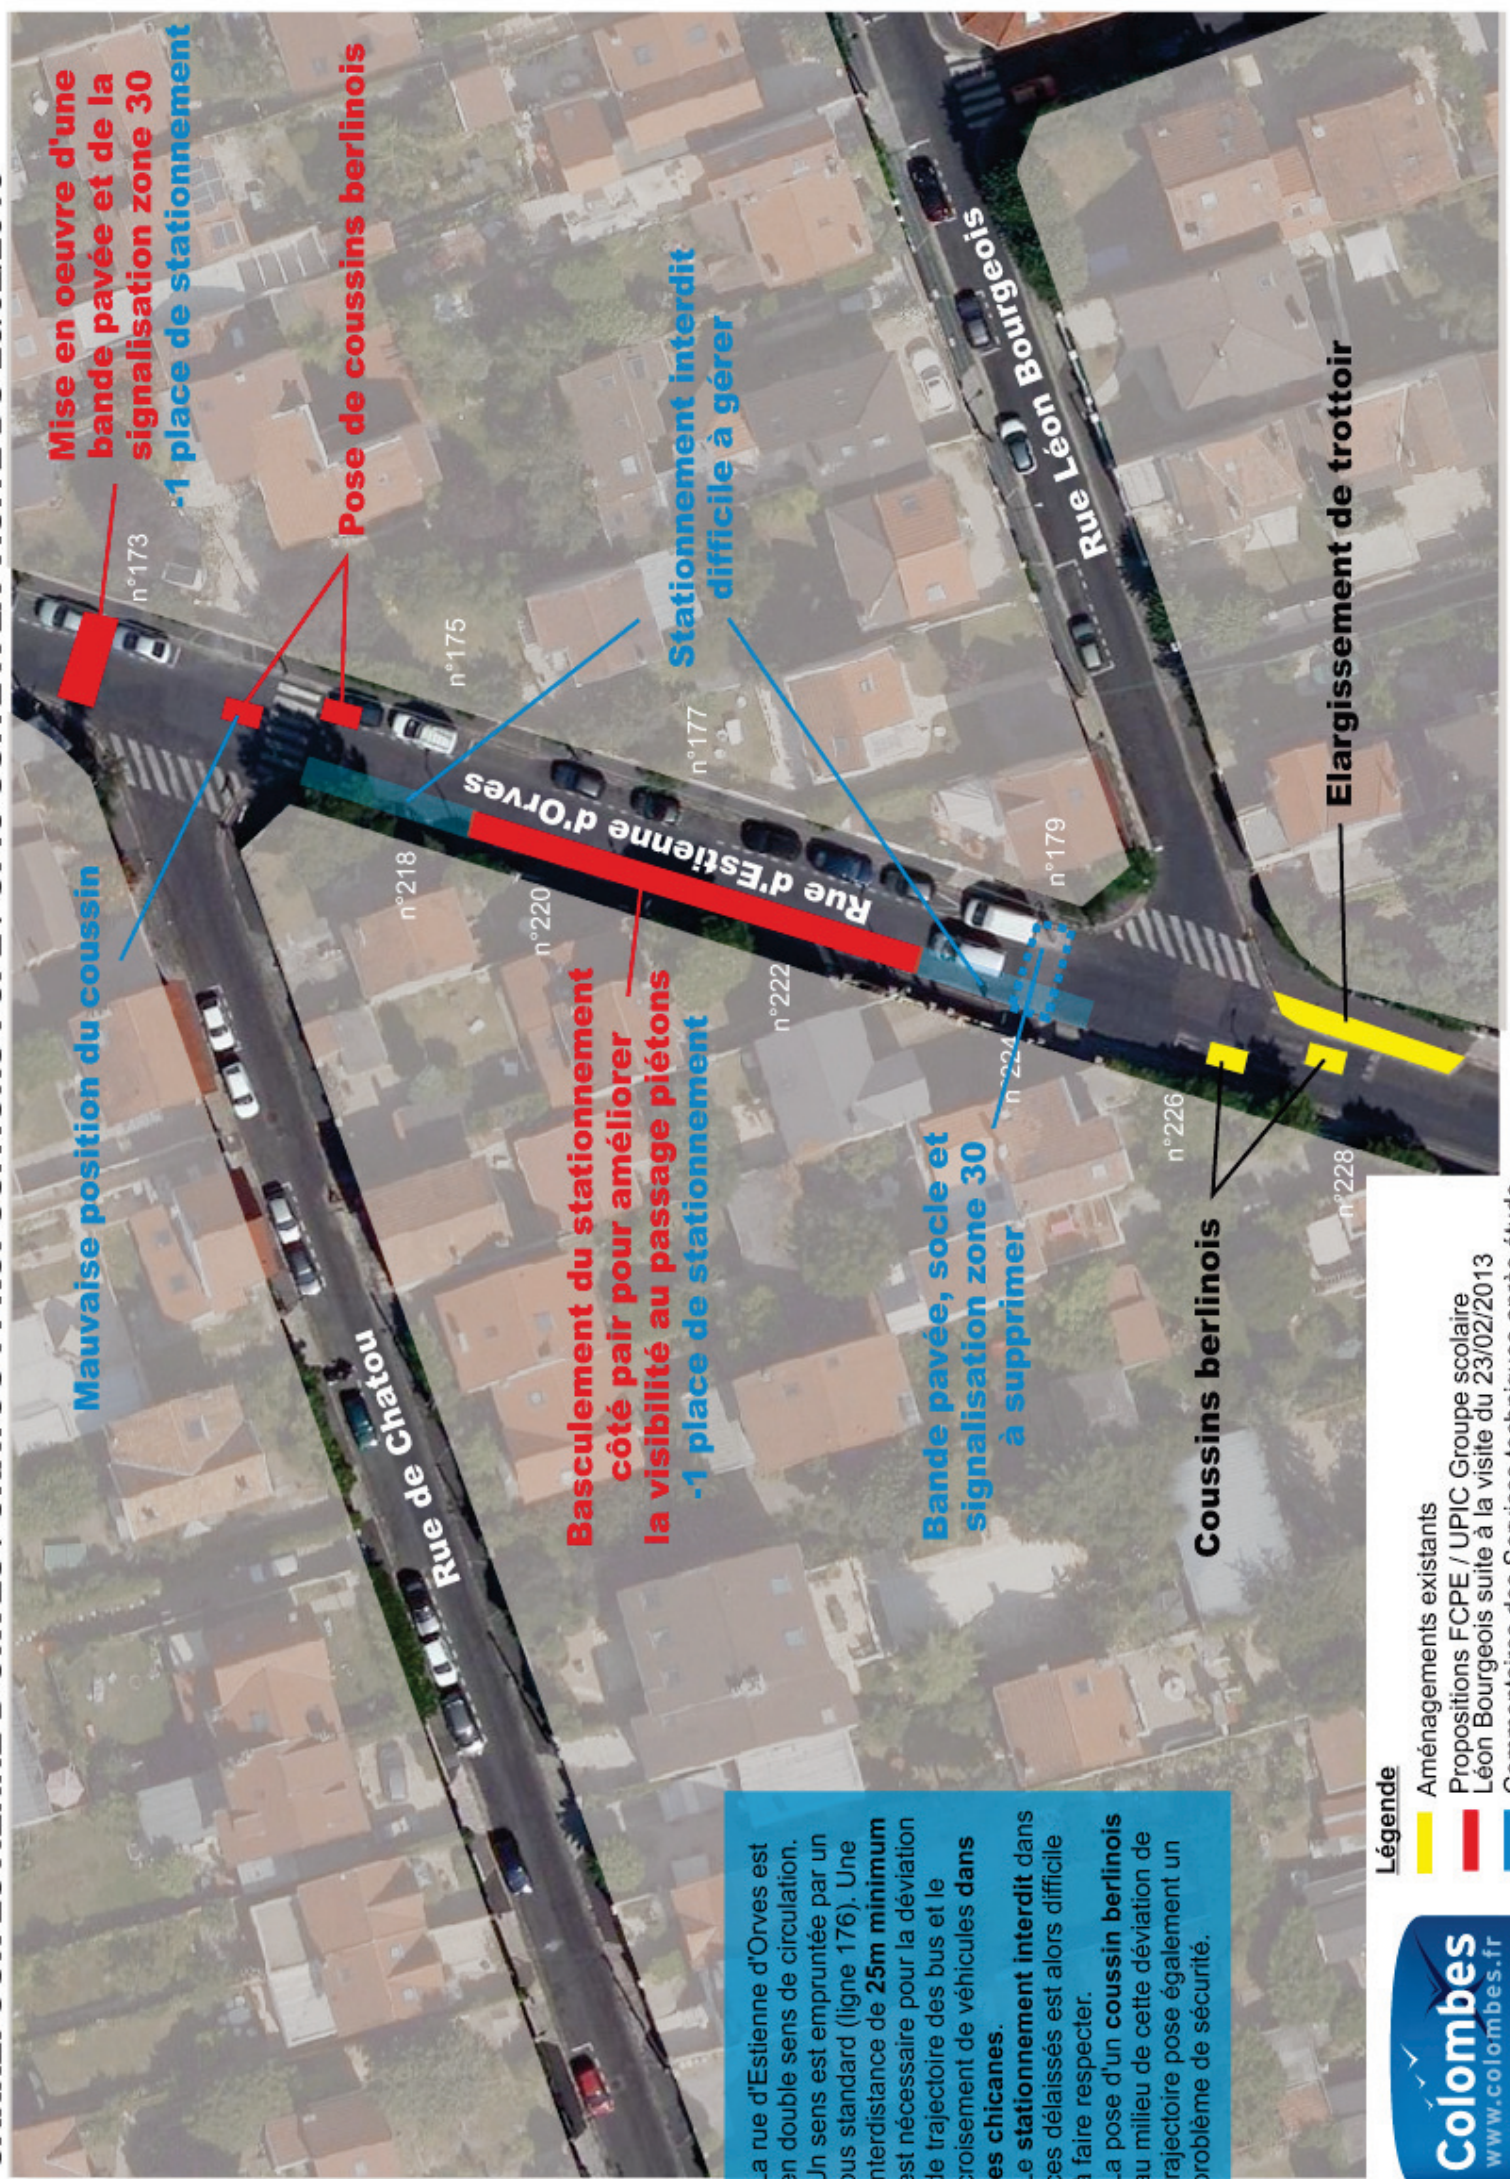
La rue d'Estienne d'Orves est en double sens de circulation. Un sens est empruntée par un bus standard (ligne 176). Une interdiction de 25m minimum est nécessaire pour la déviation de trajectoire des bus et le croisement de véhicules dans les chicanes. Le stationnement interdit dans ces délaissés est alors difficile à faire respecter. La pose d'un coussin berlinois au milieu de cette déviation de trajectoire pose également un problème de sécurité.

Mise en oeuvre d'une bande pavée et de la signalisation zone 30
-1 place de stationnement

Pose de coussins berlinois

Stationnement interdit difficile à gérer

Mauvaise position du coussin

Basculement du stationnement côté pair pour améliorer la visibilité au passage piétons
-1 place de stationnement

Bande pavée, socle et signalisation zone 30 à supprimer

Coussins berlinois

Elargissement de trottoir
